Universidad Nacional Autónoma de Honduras
Facultad de Ciencias Sociales
Departamento de Sociología
Maestría en Gestión Social Urbana

TESIS

"Asentamientos en laderas en Tegucigalpa y Comayagüela: morfología y riesgo urbano"

Tegucigalpa M.D.C., Mayo 2014

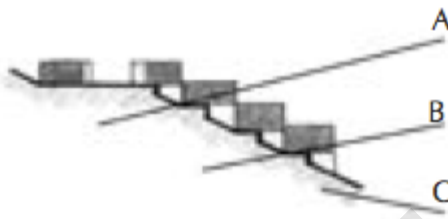
Esquema 2. Corte de mala disposición de viviendas en contra de la pendiente. Elaborado por López y López. A: Las viviendas no tienen acceso por la vía plana. B: Las viviendas se implantan contra la pendiente, generando gran movimiento de terreno. C: Las fachadas no tienen vanos, no disfrutan de la visual y degradan la imagen de la ciudad.

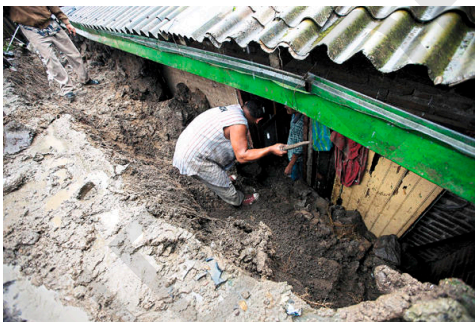
Una familia capitalina estuvo a punto de morir soterrada por un alud de lodo y piedras en la colonia Lomas del Norte. Su casa quedó bajo tierra. Fuente: Diario El Herald, edición electrónica, 31 de mayo de 2010

Un factor desencadenante de los movimientos de laderas en la ciudad ha sido el manejo inadecuado de las aguas servidas y aguas lluvias, lo que ha provocado la saturación de los suelos que incrementa su condición de fragilidad inherente a su estructura geológica, pendientes pronunciadas y la ausencia de planificación en la construcción de los asentamientos.

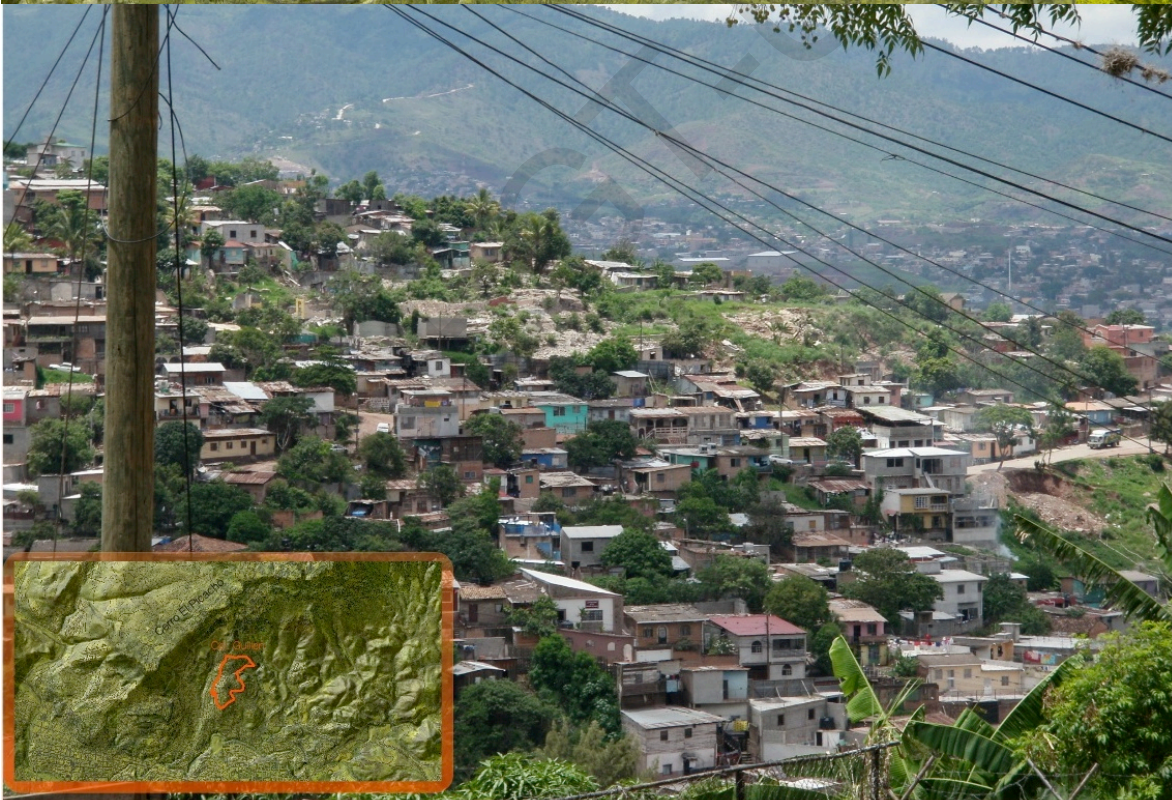
Colonia Guillén, Ladera del Picacho, junio 2011

"La zona de la Colonia Guillen tiene un largo antecedente de problemas debido a fallas en el suelo sobre el cual está ubicada. A raíz de la temporada de lluvias en el año 2008 este problema se agudizó, la tormenta número 16 provocó la necesidad de evacuar de sus casas muchas familias por riesgo de que perdieran sus vidas debido al colapso. Durante la emergencia del año pasado se perdieron varias viviendas por el movimiento del suelo y este problema ha persistido hasta el día de hoy.

Durante los días 2 y 3 de Septiembre del 2009 se realizó por parte de la Gerencia de Prevención y Mitigación de la Alcaldía Municipal del Distrito Central una evaluación del progreso del fenómeno, y una evaluación de daños en las viviendas afectadas. Dentro de esta evaluación se encontró que 88 casas afectadas, habitadas por aproximadamente por 459 personas. Presentan daños tales como fraccionamiento y colapso de paredes, pisos, losas, vigas, columnas y soleras, provocado el completo colapso de algunas viviendas, y dejando otras de pie pero ya inhabitables.

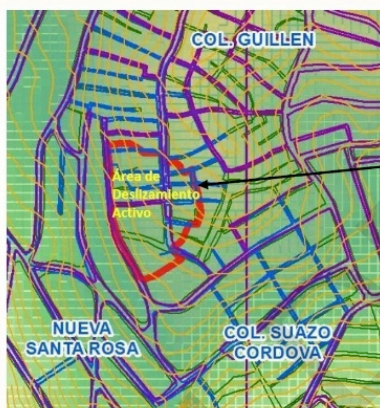
Figura 4 de "Informe Preliminar, Deslizamiento Colonia Guillén, Tegucigalpa", Noviembre 2010, W. Martínez.

Vista en Planta y Ubicación del macizo o colina con el Área de Deslizamiento de la Colonia Guillén, en la Porción NE de Tegucigalpa, Distrito Central.

"78 viviendas afectadas, a saber: 52 viviendas dañadas, no admiten reparación; 21 viviendas dañadas reparables a bajo costo tras la estabilización del deslizamiento; y 5 viviendas con daños menores" (Martínez, 2010).

Según los informes preparados por el Geólogo William Martínez, "la forma de ocupación humana ha sido factor desencadenante de los deslizamientos. La saturación del suelo por infiltración de las aguas pluviales, de alcantarilla y aguas domésticas, lo cual implica un aumento del peso propio del coluvial y la disminución del ángulo de fricción interna y su cohesión; aunado se da la sobre carga de las viviendas aumentando el peso del coluvial, llegando así a superar la capacidad de soporte del terreno original".

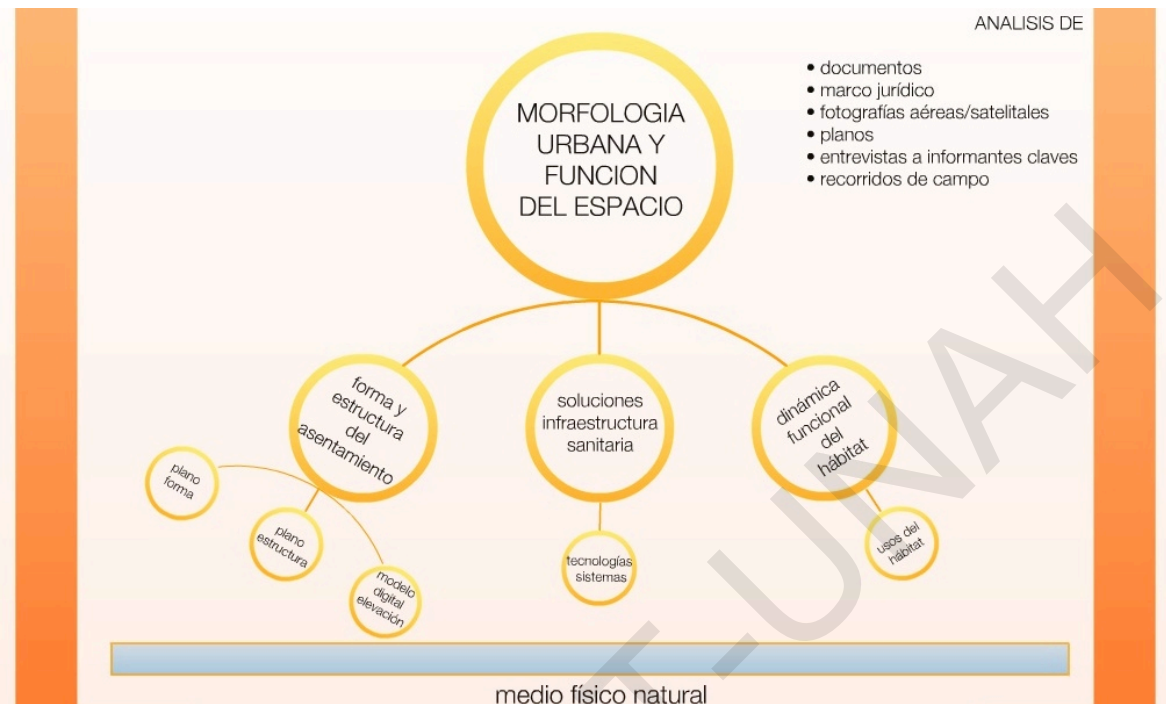
Fig. 3.1

A. Morfología urbana y función del espacio

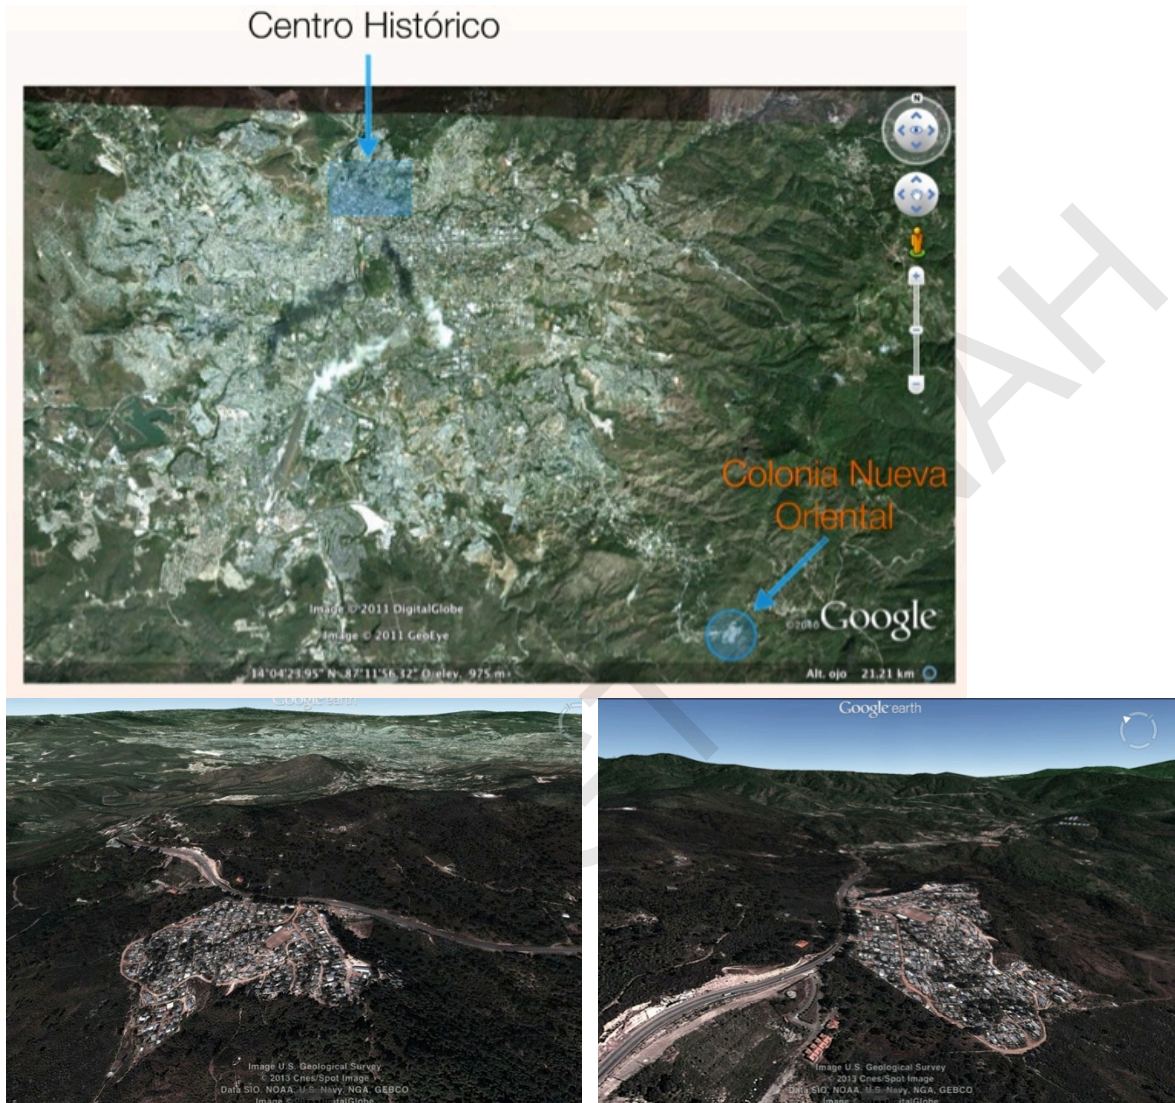
Fig. 4.1

Ubicación Colonia Nueva Oriental

Fuente: Elaboración propia a partir de imagen satelital de Google Earth, 2011.

La Colonia Nueva Oriental se ubica a la altura del kilómetro 7 de la carretera CA-6 que conduce de Tegucigalpa hacia la ciudad de Danlí, al oriente de la ciudad capital. El asentamiento se emplaza fuera del perímetro urbano vigente definido por el Municipio del Distrito Central, además de situarse físicamente fuera de la mancha urbana de la ciudad, por lo que lo catalogamos como asentamiento periurbano (ver Fig. 4.1).

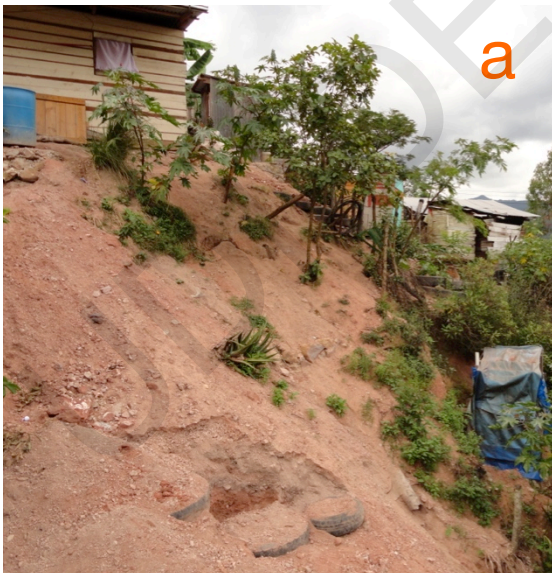
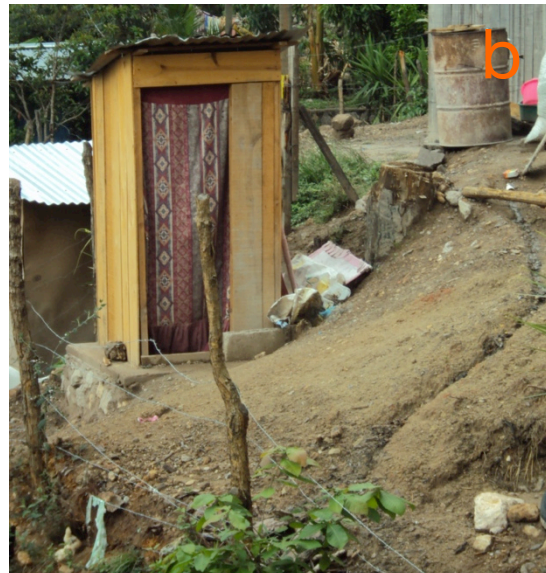
Formaciones geológicas del sitio

a. Grupo Valle de Ángeles

b. Grupo Padre Miguel

El modelo geológico descrito corresponde a los estudios geotécnicos realizados posteriores a la activación de la falla en el kilómetro 6+500 de la Carretera Tegucigalpa - Danlí, que se ubica contiguo a la Colonia Nueva Oriental. Tal como lo explica el documento en mención, este modelo es similar al que se presenta en las zonas inestables del área de Tegucigalpa y alrededores, donde existen puntos de contacto entre el grupo Padre Miguel y el grupo Valle de Ángeles (ver Fig. 4.2).

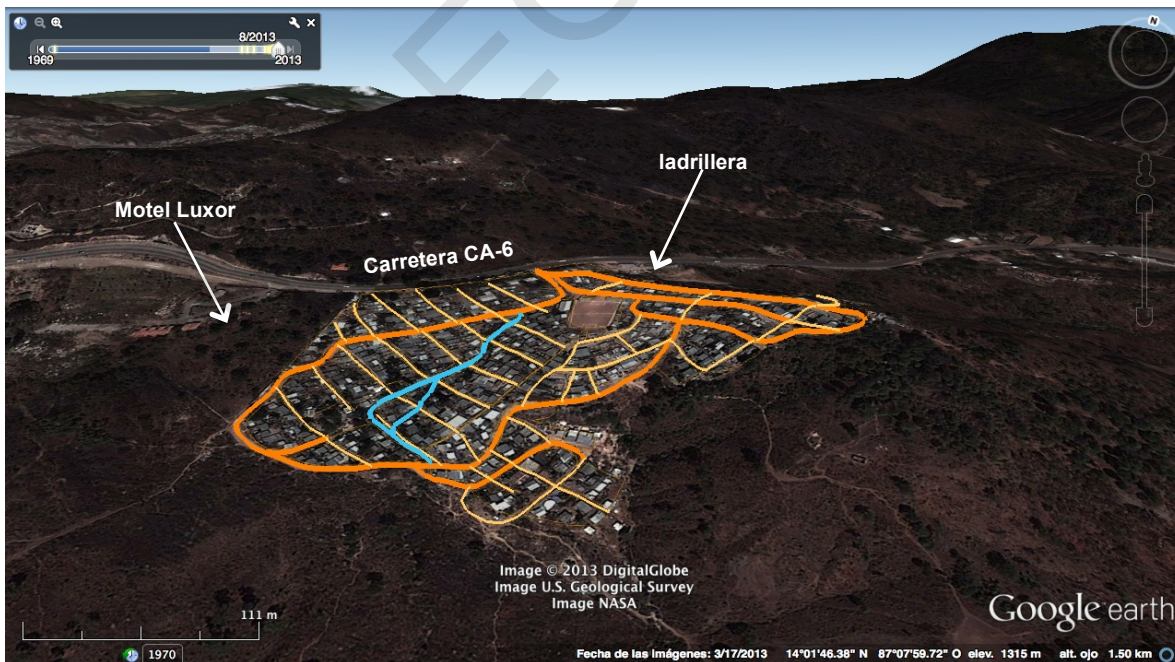
Fig. 4.7

Estructura del asentamiento respecto al entorno

El asentamiento conformado por las Colonias Nueva Oriental y Mirador de Oriente esta limitado al Noroeste por la Carretera CA-6, al Oeste por el Motel Luxor y al Noreste por una propiedad destinada a la fabricación de ladrillo. El resto del asentamiento (hacia el Este y Sur) esta limitado por bosque de pino que, si bien representa una barrera natural, esta sujeto a la presión de la posible expansión del asentamiento ladera abajo y sufre de una paulatina deforestación. (ver Fig. 4.7).

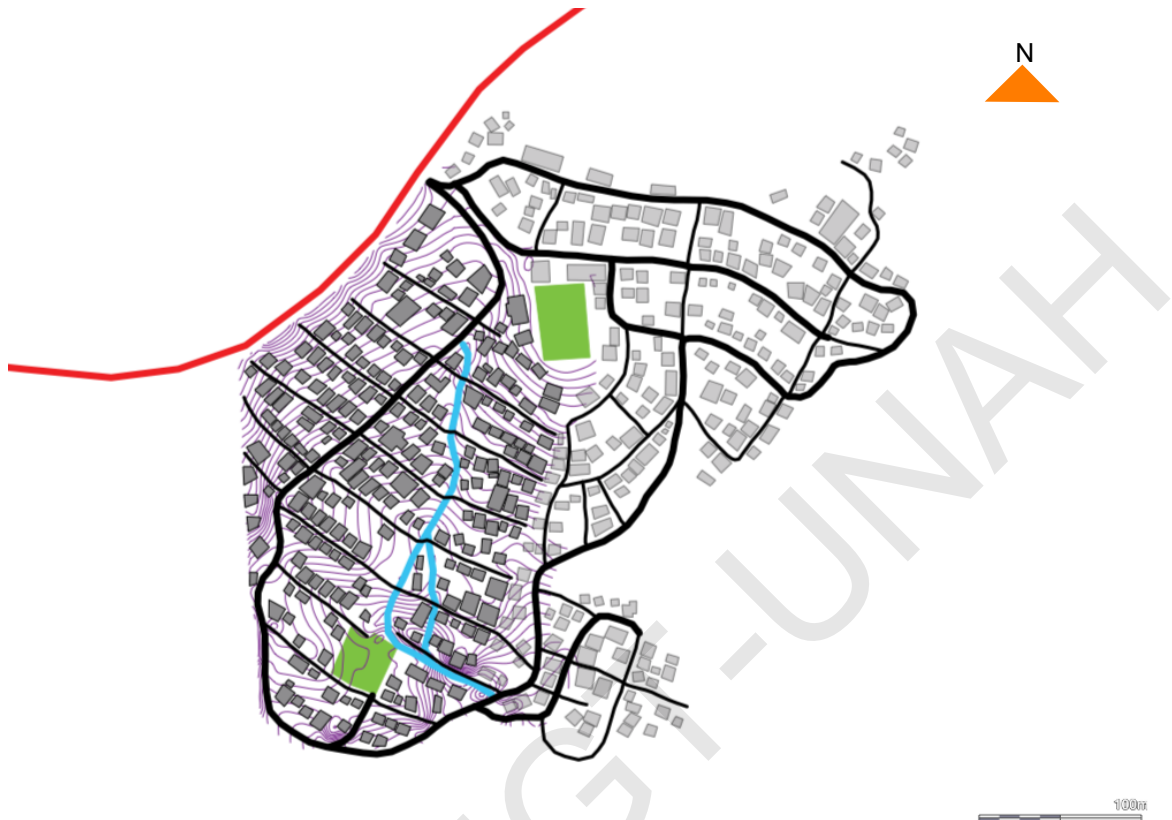
Fig. 4.9 Esquema Figura-Fondo + Topografía – Col. Nueva Oriental

Fuente: Elaboración propia, 2013.

Para esta sección, que corresponde únicamente a la Colonia Nueva Oriental, se seleccionan tres elementos morfológicos para el análisis de la adaptación del asentamiento a las condiciones topográficas del sitio: la calle vehicular, los callejones y la disposición de las parcelas-edificaciones (Ver Fig. 4.9).

La calle vehicular principal, en el tramo correspondiente a la Colonia Nueva Oriental (540 m de longitud aprox.), presenta una pendiente promedio cercana al 15%, la cual está en el límite de inclinación recomendada para tránsito vehicular. El tramo localizado en la zona colindante con el Motel Luxor en la parte Suroeste del asentamiento y prolongándose hacia el Este (aprox. 210 m de longitud), presenta pendientes mayores al 20% alcanzando un máximo de 24%, valores que exceden la inclinación recomendada para este tipo de vías (ver Fig. 4.10).

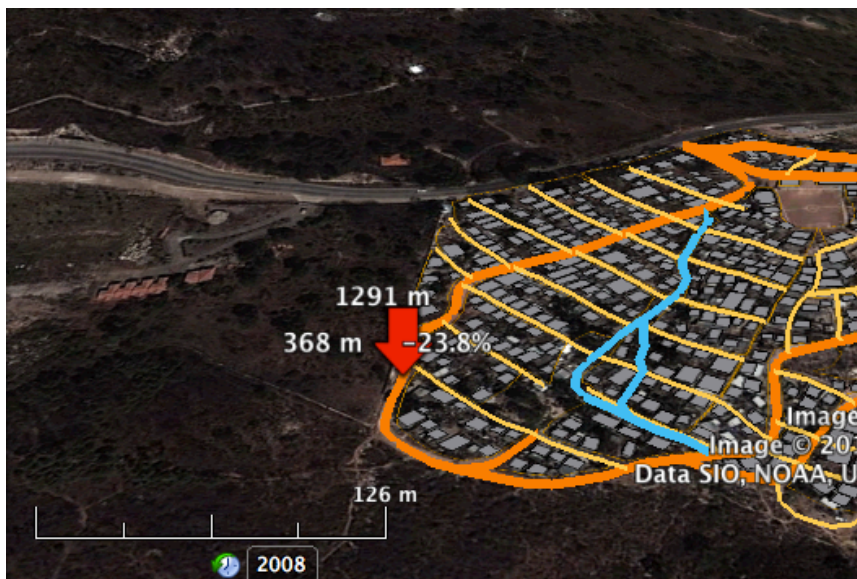
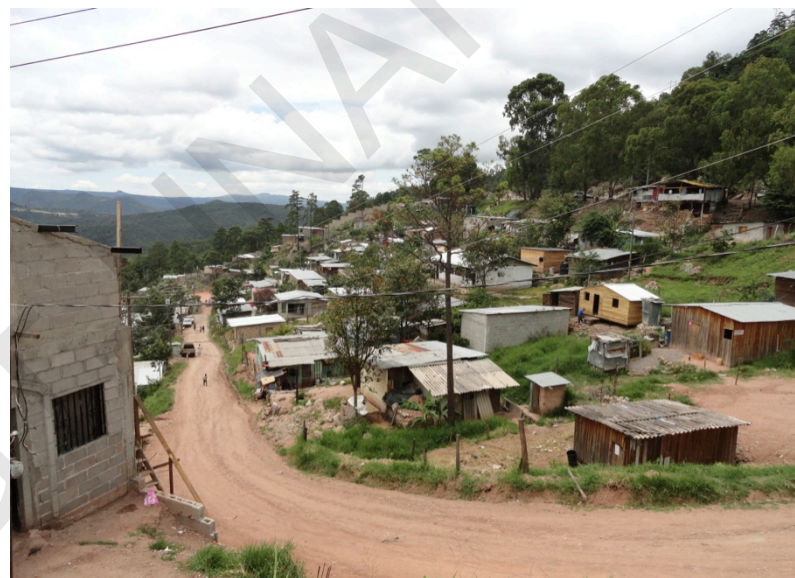
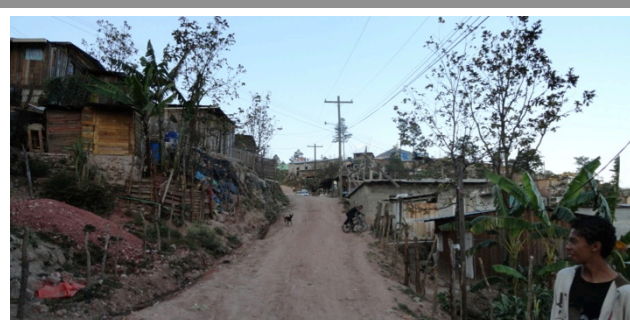
Calle vehicular: perspectiva y perfil longitudinal – Col. Nueva Oriental

Perfil longitudinal de la calle vehicular – pendiente máxima 24%

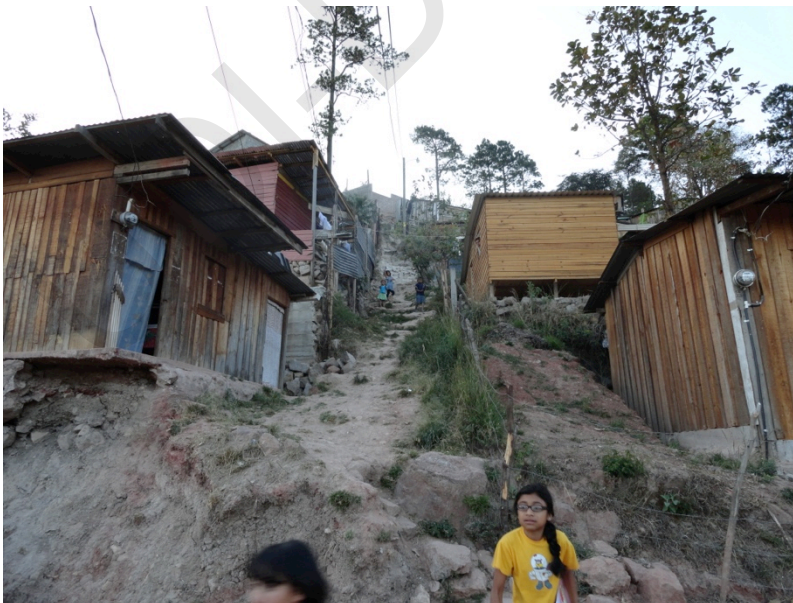
Fig. 4.12 Callejón Sector Oeste

Si bien se ha identificado esta diferencia entre dos sectores que corresponden a una misma tipología de trama, la variación es producto de un cambio de orientación de la pendiente del terreno en el Sector Este.

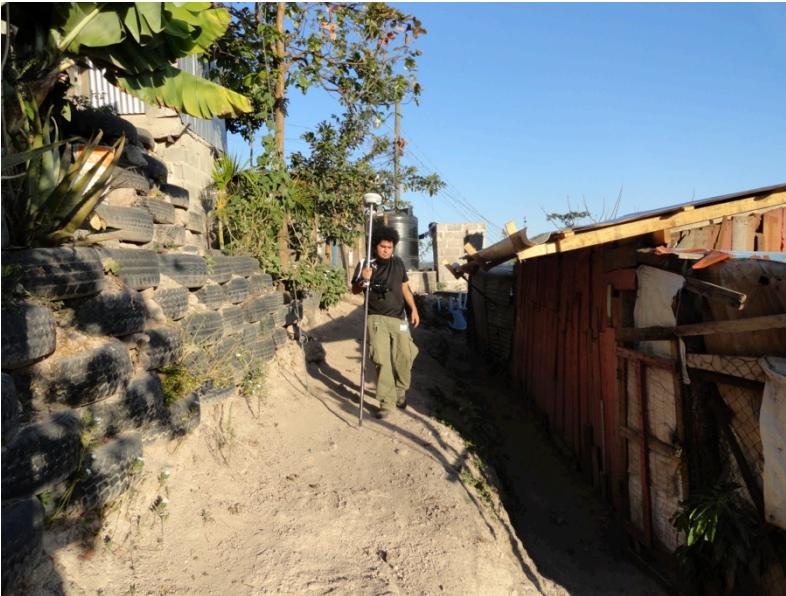
Fig. 4.13 Callejón Sector Este

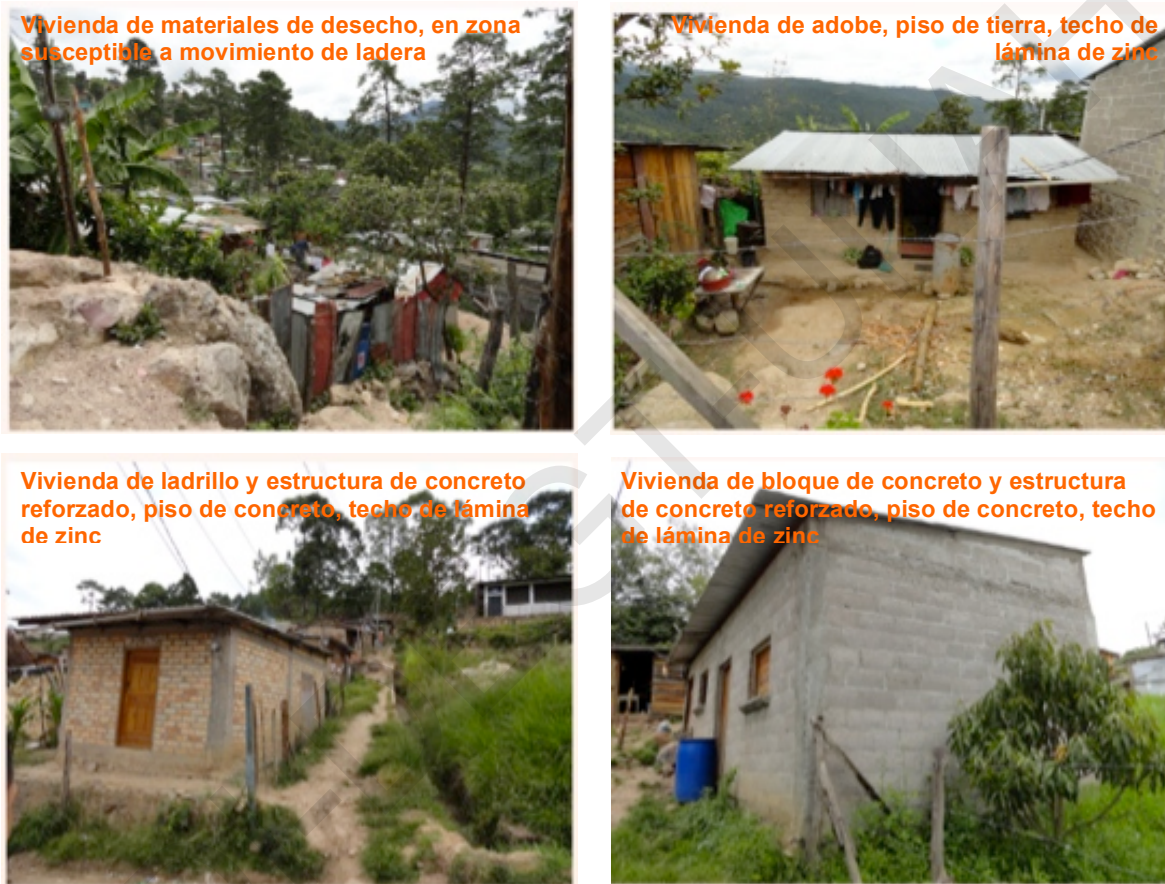
Fig. 4.14 Viviendas auto gestionadas

a. Viviendas autogestionadas: los sistemas constructivos utilizados y calidad de la infraestructura varían según la antigüedad de los ocupantes en la colonia y su capacidad económica (ver fig. 4.14); encontramos viviendas construidas con

materiales de desecho, con adobe, de ladrillo de barro con estructura de concreto reforzado, y de bloque de concreto con estructura de concreto reforzado.

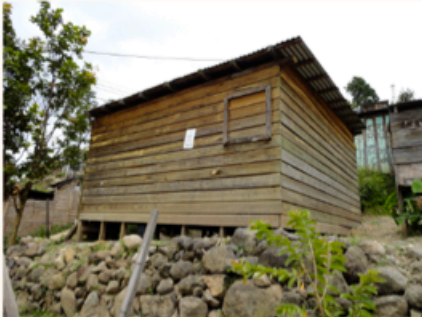
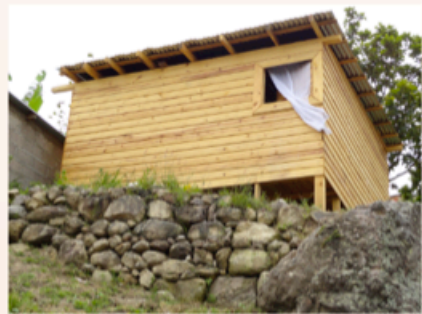
Torch Mission - USA

- Inician su apoyo en el 2005, con la donación de viviendas de madera de pino y machimbre. Continúan trabajando en brigadas todos los años.
- La vivienda es donada en su totalidad, y el beneficiario no participa en la construcción de la misma.
- Letrina como solución sanitaria.

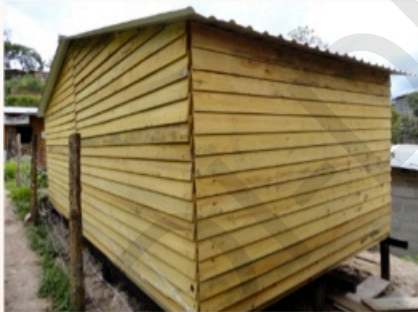
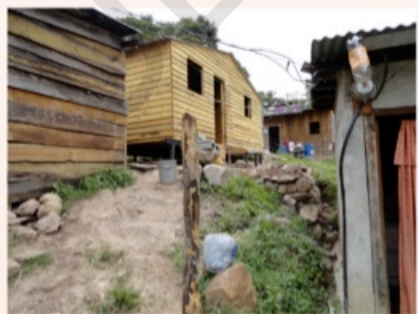
Techo para mi País - Latinoamérica

- Inician su apoyo en el 2010, con la construcción de unidades básicas (viviendas de emergencia) de madera de pino, techo de lámina de zinc, piso de madera, como primera etapa del proyecto.
- El beneficiario es escogido después de una encuesta, y debe aportar L.3000.00 (\$150.00) y participar en la construcción. La ONG realiza alianzas con empresas privadas y cuenta con voluntarios.

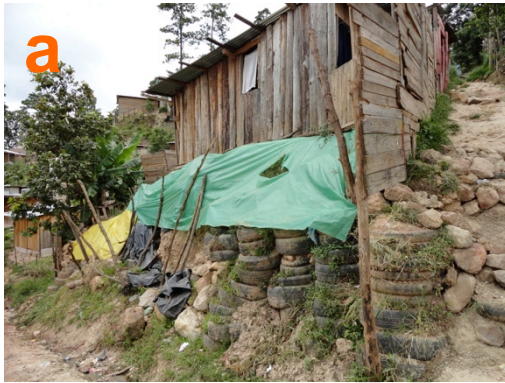
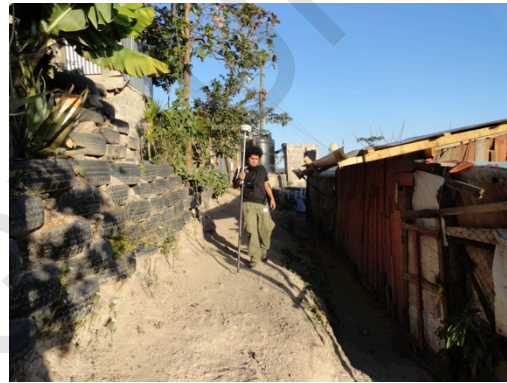
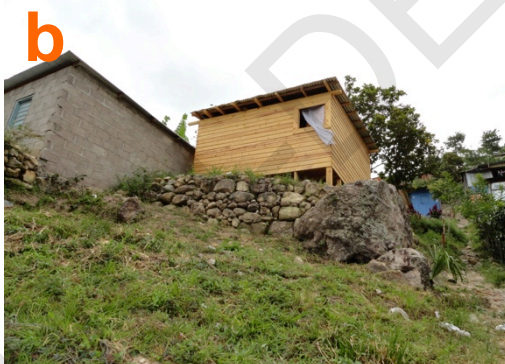
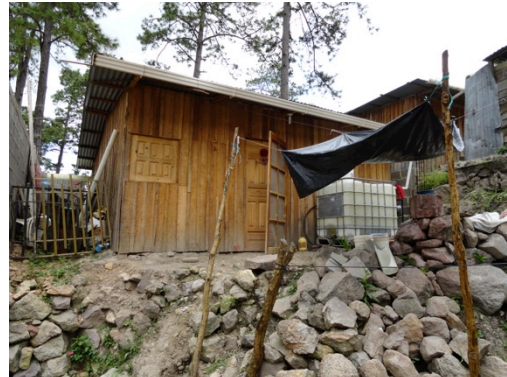
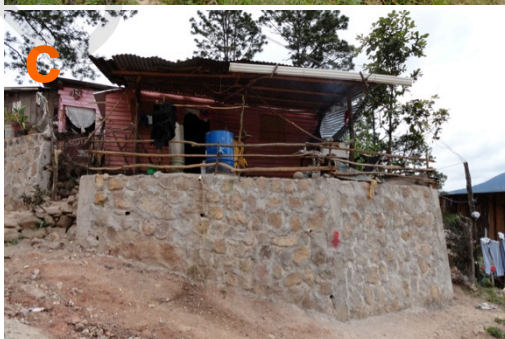
Fig. 4.16 Tipos de soluciones de contención

a. Muro de contención de llantas usadas

c. Muro de mampostería de piedra con mortero

Se ha identificado, en gran parte de los casos, precariedad en las obras de contención antes descritas, que sumado a la disposición directa de aguas grises al terreno y a la ausencia de drenajes pluviales, se convierten en un factor de riesgo vinculado a la erosión e inestabilidad del terreno. Por otra parte, la construcción de viviendas de una sola planta, con materiales livianos, en su mayoría madera como material predominante, ha contribuido a minimizar el riesgo ya que las edificaciones no cargan excesivamente el terreno.

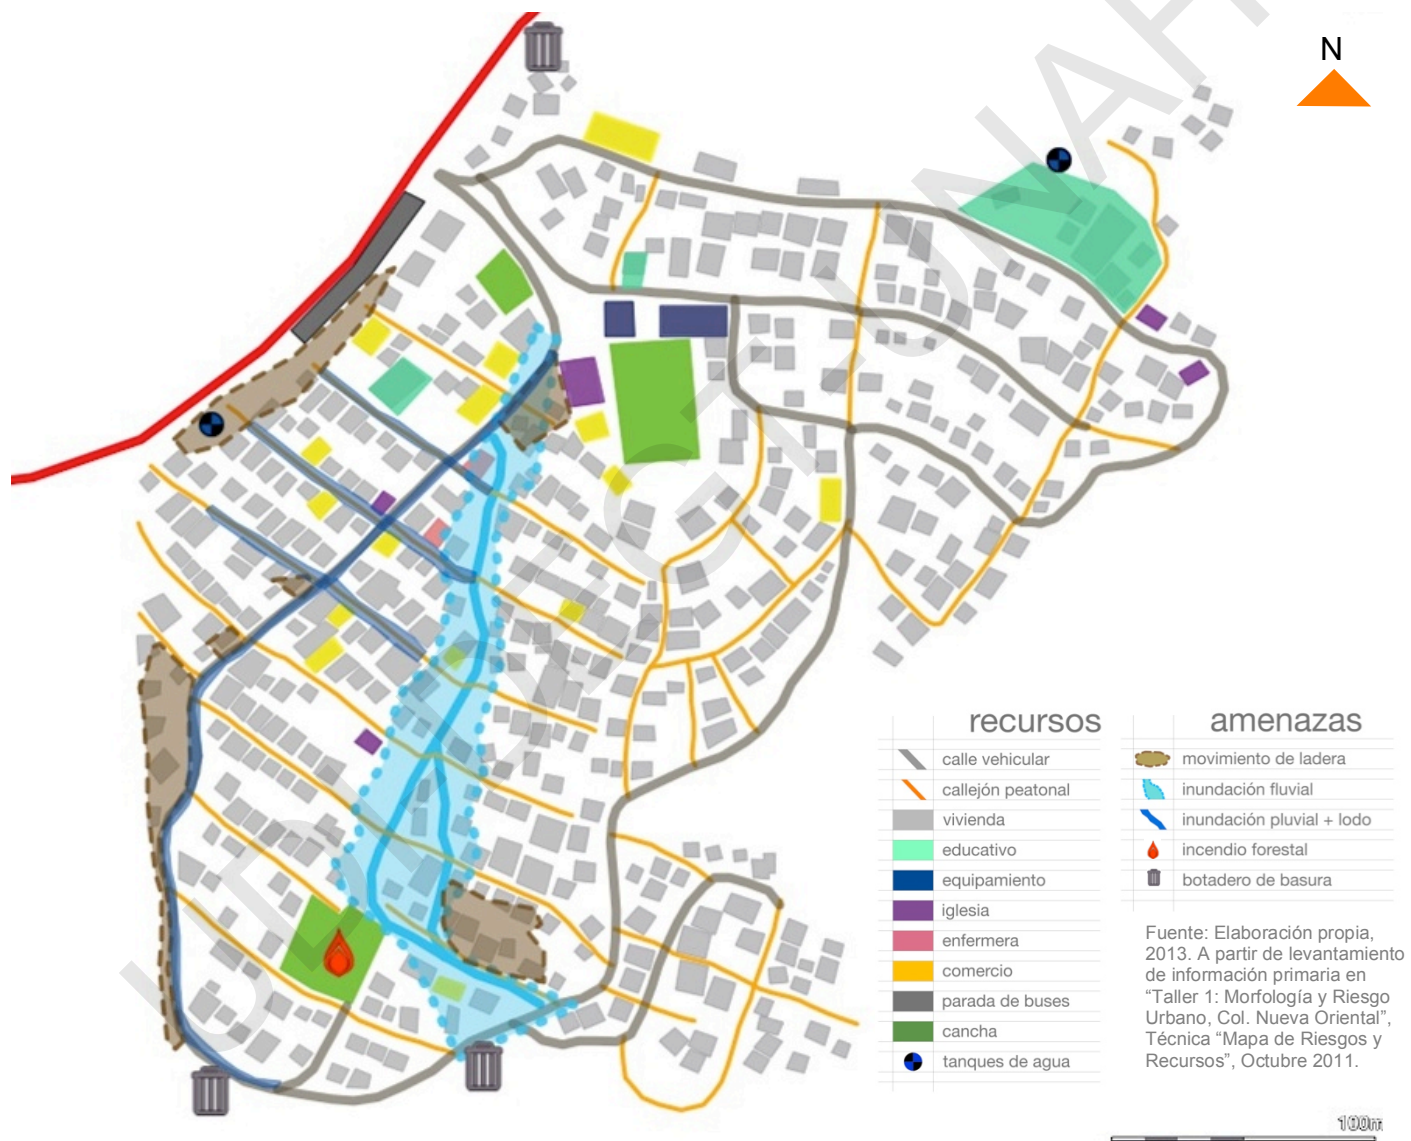
Mapa 4.4 Mapa de riesgos y recursos participativo - Colonia Nueva Oriental y Colonia Mirador de Oriente

La comunidad ya ha experimentado derrumbes en zonas que se caracterizan por la pendiente pronunciada del terreno, la fragilidad del mismo, la infiltración de agua y la ausencia de estructuras adecuadas de contención y de canalización de aguas. Como podemos apreciar en el Mapa 4.4, la zona con mayor cantidad de derrumbes y problemas de inundación pluvial es el Sector Oeste (ver fig. 4.11), el cual se caracteriza por la disposición de manzanas y callejones en contra de la pendiente del terreno.

La amenaza de movimiento de ladera también refiere a posibles deslizamientos de masa que están vinculados a la falla geológica adyacente, a la infiltración de agua y a las características geológicas del sitio. Si bien la población no ubicó dicha amenaza en los mapas, la zona es de "Alta amenaza de movimiento de ladera" según IHCIT-UNAH-UNDP (2011), y el área identificada como tal trasciende los límites del asentamiento en estudio.
